Mühdorf, Kärnten

# Hochwertig saniiert

Auch eine Staumauer kommt in die Jahre und muss saniert werden. Kein einfaches Unterfangen bei rund 2.300 Meter Höhenlage. Das spektakuläre Bauwerk des Mühdorfer Sees wurde rundum erneuert.

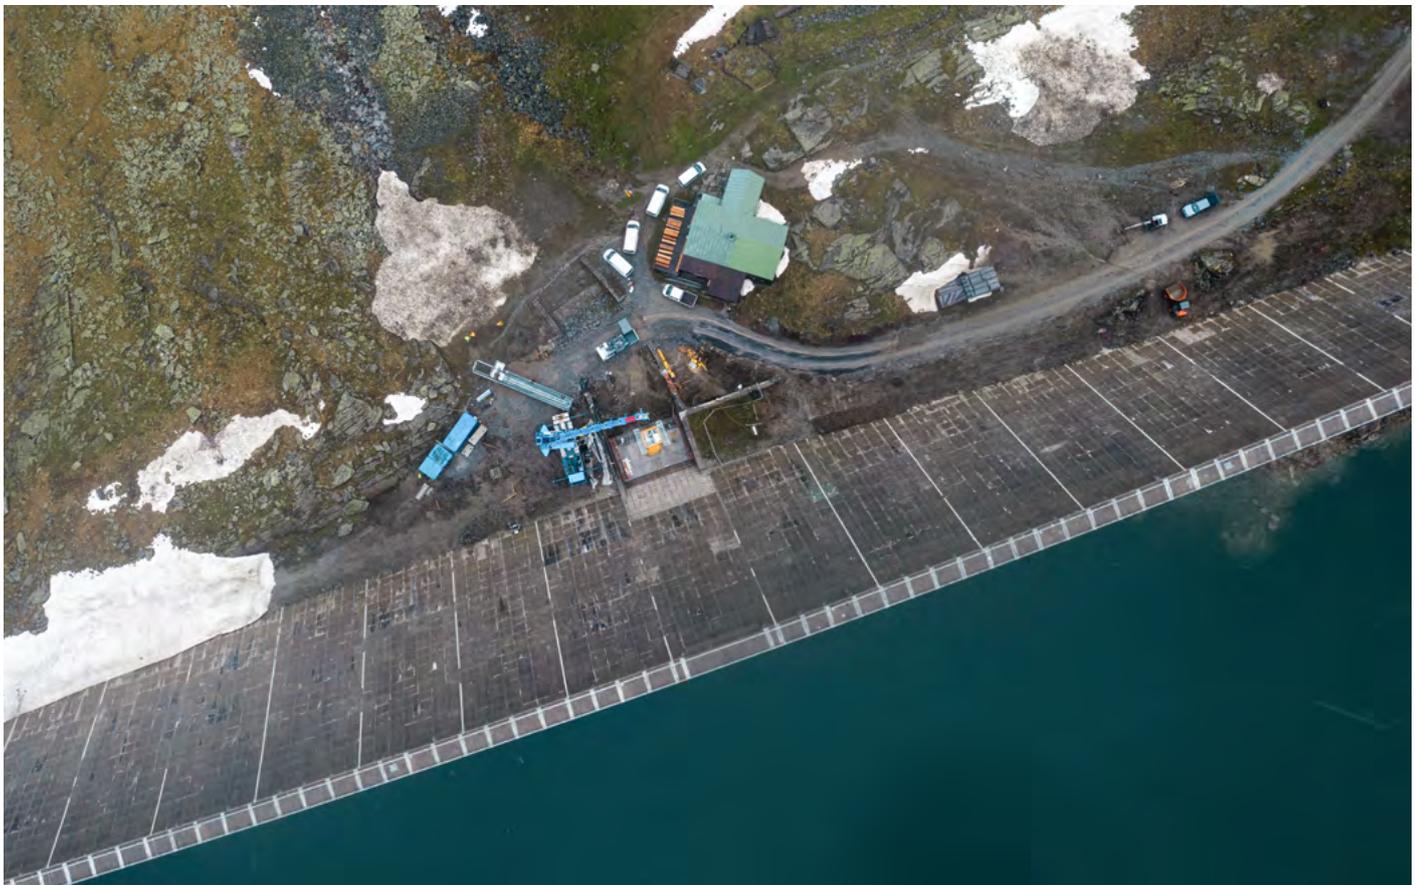
Nachdem die Staumauer in den letzten Jahren bereits wasserseitig saniert wurde, erfolgte nun die Erneuerung, teilweise auch der Tausch der Fertigteilelemente, mit denen der Stampfbetonkern luftseitig abgedeckt ist. Nach dem Abtrag der Betonelemente wurden rund 25.000 Meter Steckseisen in Bohrlöcher eingeklebt, der Stampfbetonkern selbst bleibt im Wesentlichen unberührt. Für eine möglichst dauerhafte Lösung wurde die neue, im Schnitt 35 Zentimeter starke Vorsatzschale mit der Betonqualität einer Weißen Wanne ausgeführt. Gemeinsam mit den Fugenbändern minimiert der hochwertige Beton langfristig den Wassereintritt.
